三重から二重になった天守

望楼型天守の基部が残った二重天守

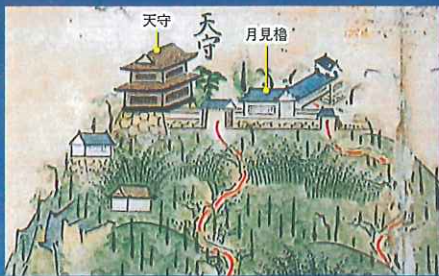
↑「鳥取城修覆願図」本丸部分

天守が焼失する直前の1680年(延宝8)に描かれた城内絵図の本丸部分である。右の月見櫓よりかなり大きく天守が描かれる。天守の屋根のみ色が茶色で塗り分けられていることから柿葺か板葺であったと推測される。窓は古写真に写る山麓の二の丸三重櫓と同じく連続した出格子窓であった。櫓の向きは南北方向とも見てとれるが、現状天守台石垣の規模から東西方向であった。天守の陰になるために付櫓は描かれていない。(鳥取県立博物館蔵)

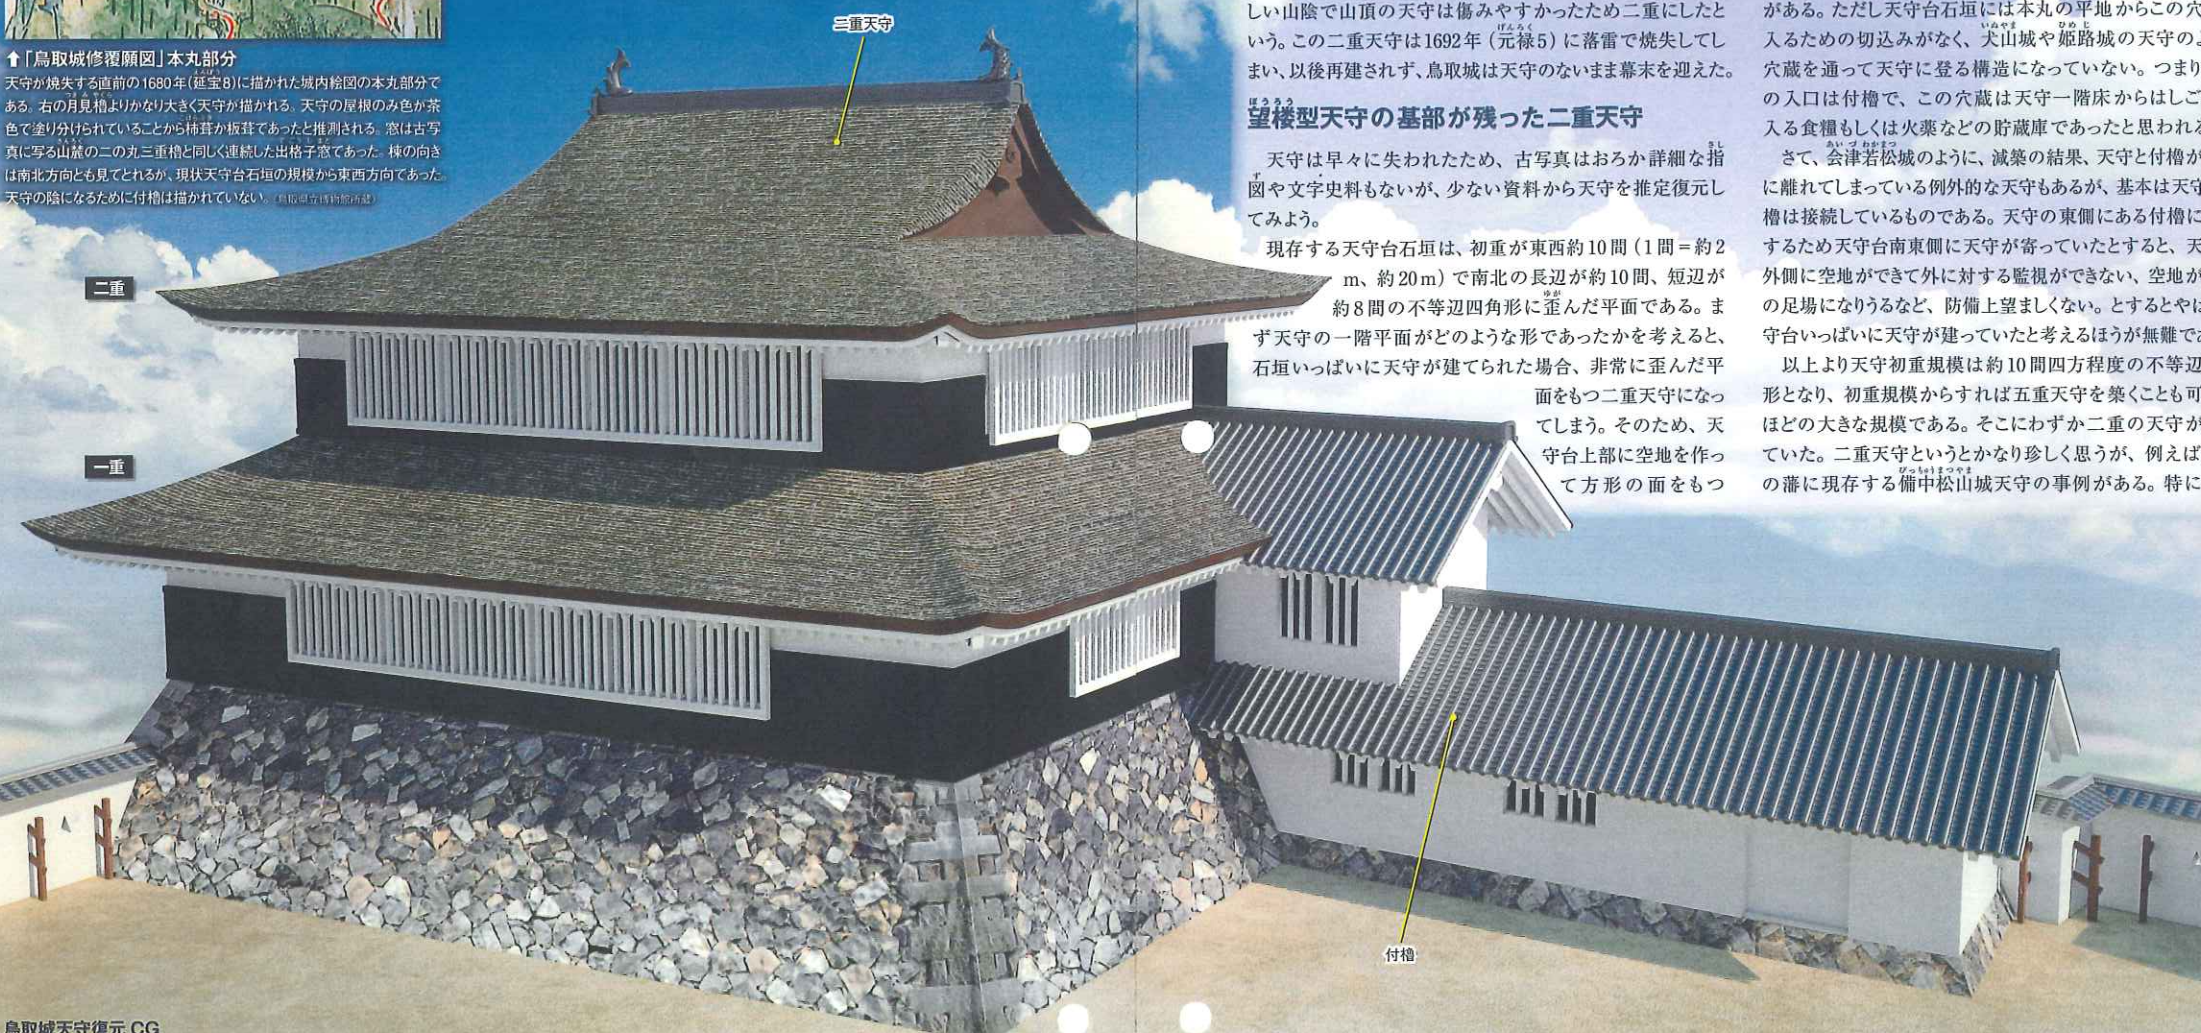
鳥取城天守復元 CG

二重天守としては破格の大きさの天守。全体的にすんぐりした形であり、やはり上に望楼部が載った姿を想像してしまう。(金澤雄記復元 株式会社エスCG制作)

現存する天守台石垣は、初重が東西約10間(1間=約2m、約20m)で南北の長辺が約10間、短辺が約8間の不等辺四角形に歪んだ平面である。まず天守の一階平面がどのような形であったかを考えると、石垣いっぱい天守が建てられた場合、非常に歪んだ平面をもつ二重天守になってしまう。そのため、天守台上部に空地を作った方形の面をもつ

形の整った層塔型の二重天守が建てられた可能性もあ
次に天守へ登る入口であるが、天守台には石段の痕
がないため、付櫓から入って天守の一階に上る構造に
ていたはずである。天守台東側に付櫓の石垣らしき石
残っており、絵図には描かれていないが、付櫓をとま
複合式天守であったと考えられる。

さて、会津若松城のように、滅築の結果、天守と付櫓が
離れてしまっている例外的な天守もあるが、基本は天守
櫓は接続しているものである。天守の東側にある付櫓に
するため天守台南東側に天守が寄っていたとすると、天
外側に空地ができて外に対する監視ができない、空地が
の足場になりうるなど、防備上望ましくない。とするとや
守台いっぱい天守が建っていたと考えるほうが無難であ
る。

以上より天守初重規模は約10間四方程度の不等辺四
角形となり、初重規模からすれば五重天守を築くことも可
ほどの大きな規模である。そこにわずか二重の天守が
建てていた。二重天守といふとかなり珍しく思うが、例え
ば江戸に現存する備中松山城天守の事例がある。特に
